## Model Pengabdian Masyarakat Berbasis Keselamatan Jalan melalui Identifikasi Titik Prioritas dan Pemasangan Delineator di Desa Singamerta

Abdul Husain Syahidi\*, Muhammad Faizal Alhanif, Huda Abi Rustono,  
Yudha Agung Pamungkas, Ahmad Irvan Muhaimin, Aida Fitroh Hidayah, Anisa Eli Raharyani  
Universitas Sains Al-Qur'an, Wonosobo, Indonesia

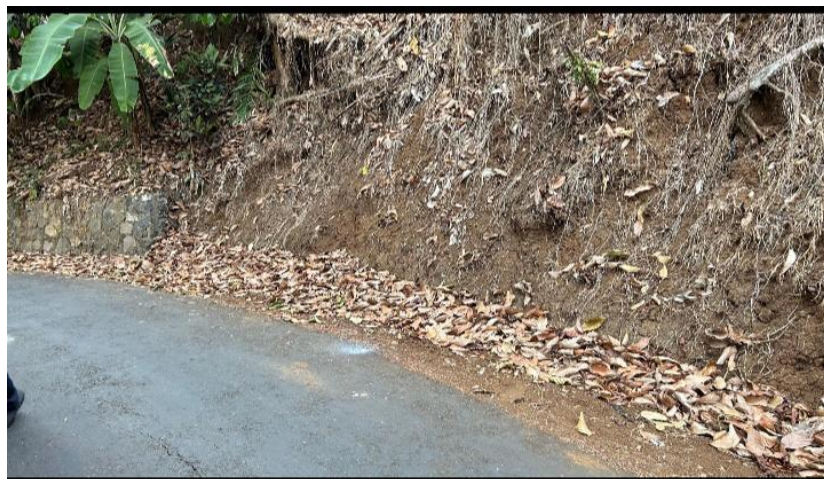
**Gambar 1.** Kondisi Jalan Sebelum Pemasangan Delineator

Gambar 1 menunjukkan kondisi beberapa bagian jalan di Desa Singamerta sebelum dilakukan pemasangan. Berdasarkan hasil observasi di lapangan, beberapa bagian jalan memiliki sifat seperti naik turun, belok, dan perubahan arah. Tanda visual di sisi jalan masih belum ada sehingga batas dan arah jalan tidak terlihat dengan jelas, terutama saat penerangan tidak memadai.

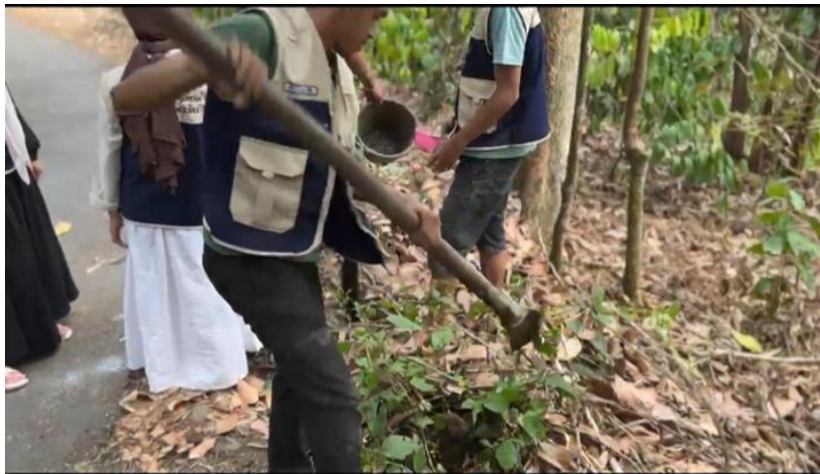
**Gambar 2.** Identifikasi Titik Prioritas Pemasangan Delineator

Gambar 2 menunjukkan cara mengamati dan mengenali kondisi jalan yang dilakukan sebelum menempatkan delineator. Hasil identifikasi tersebut digunakan untuk menentukan di mana saja lokasi yang membutuhkan penanda visual tambahan. Berdasarkan hasil pemeriksaan di lapangan, diputuskan 9 titik utama sebagai lokasi untuk memasang delineator.

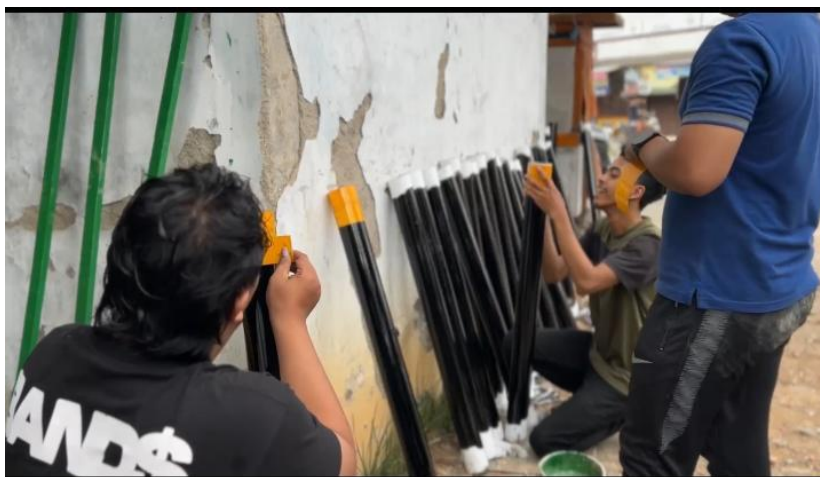
**Gambar 3.** Proses Pembuatan Delineator Berbahan Pipa PVC

Gambar 3 menunjukkan proses pembuatan delineator yang digunakan dalam kegiatan pengabdian kepada masyarakat. Delineator dibuat dari pipa PVC dengan ukuran diameter 2,5 inci dan panjang 1 meter. Pipa yang sudah disiapkan selanjutnya diberi tanda visual dengan menggunakan cat dan dilengkapi dengan bagian yang bersifat reflektif. Pembuatan dilakukan dengan ukuran yang hampir sama agar delineator yang dipasang memiliki bentuk dan penampilan yang sama. Pipa PVC bisa digunakan sebagai bahan yang mudah dan sederhana untuk membuat penanda visual sesuai dengan kebutuhan lokasi.

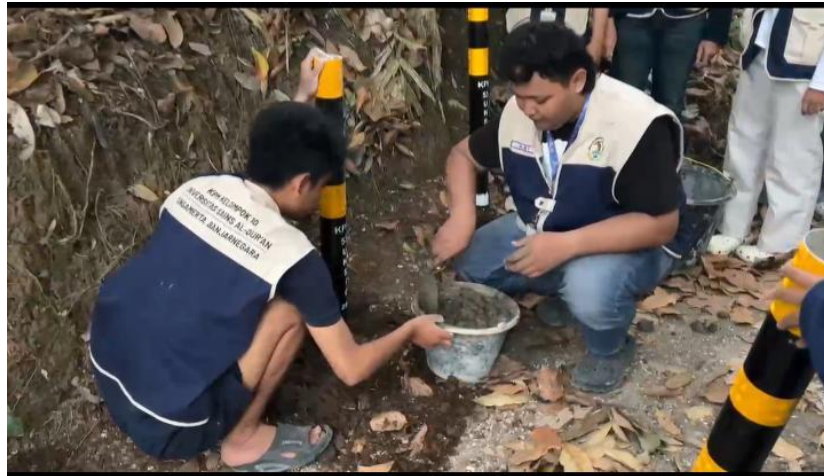
**Gambar 4.** Proses Pemasangan Delineator pada Titik Prioritas

Gambar 4 menunjukkan proses pemasangan delineator di salah satu titik yang sudah ditentukan berdasarkan hasil identifikasi. Pemasangan dilakukan di bagian sisi jalan yang memerlukannya, dengan memperhatikan kondisi dan karakteristik lokasi tersebut. Posisi delineator disesuaikan berdasarkan kondisi tepi jalan sehingga dapat dilihat oleh para pengguna jalan, namun tetap tidak mengganggu fungsi jalan dan kegiatan masyarakat.

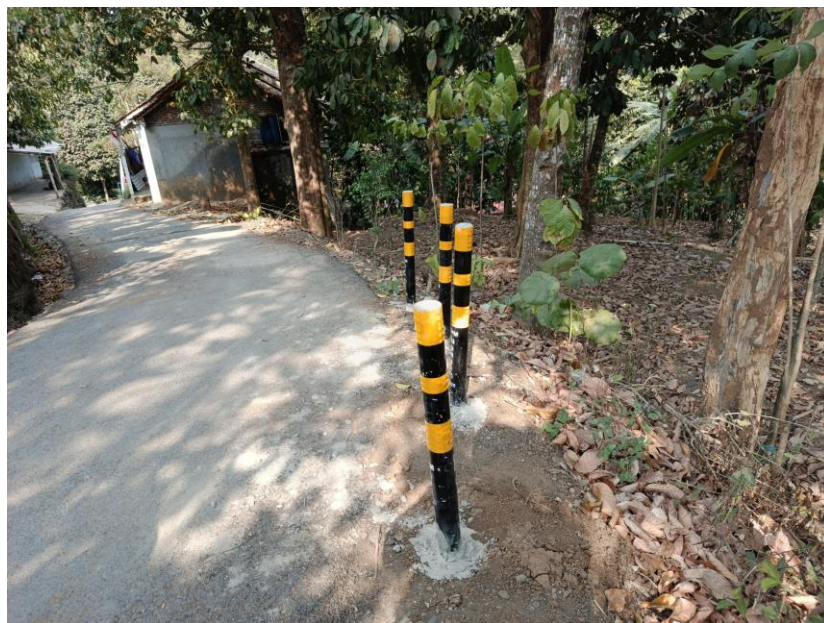
**Gambar 5.** Kondisi Ruas Jalan Setelah Pemasangan Delineator

Gambar 5 menampilkan keadaan jalan setelah dilewati pengatur jalur delineator. Adanya delineator memberikan tanda visual tambahan di sisi jalan, khususnya di bagian yang memiliki belokan, naik turun, perubahan arah, atau lokasi yang membatasi penglihatan jauh. Penanda tersebut membantu menunjukkan posisi dan arah jalan sehingga informasi visual yang dilihat oleh pengguna jalan menjadi lebih jelas dan mudah dipahami. Hasil ini menunjukkan bahwa pemasangan delineator membuat perubahan yang terlihat pada kondisi ruas jalur yang menjadi tempat pelaksanaan kegiatan.
